## SUBSTANZ + NACHHALTIGKEIT

Stadthaus Felsenrain  
Zürich Seebach

Birchegg  
Zürich Unterstrass

Genau hinsehen  
und „nichts“ tun!

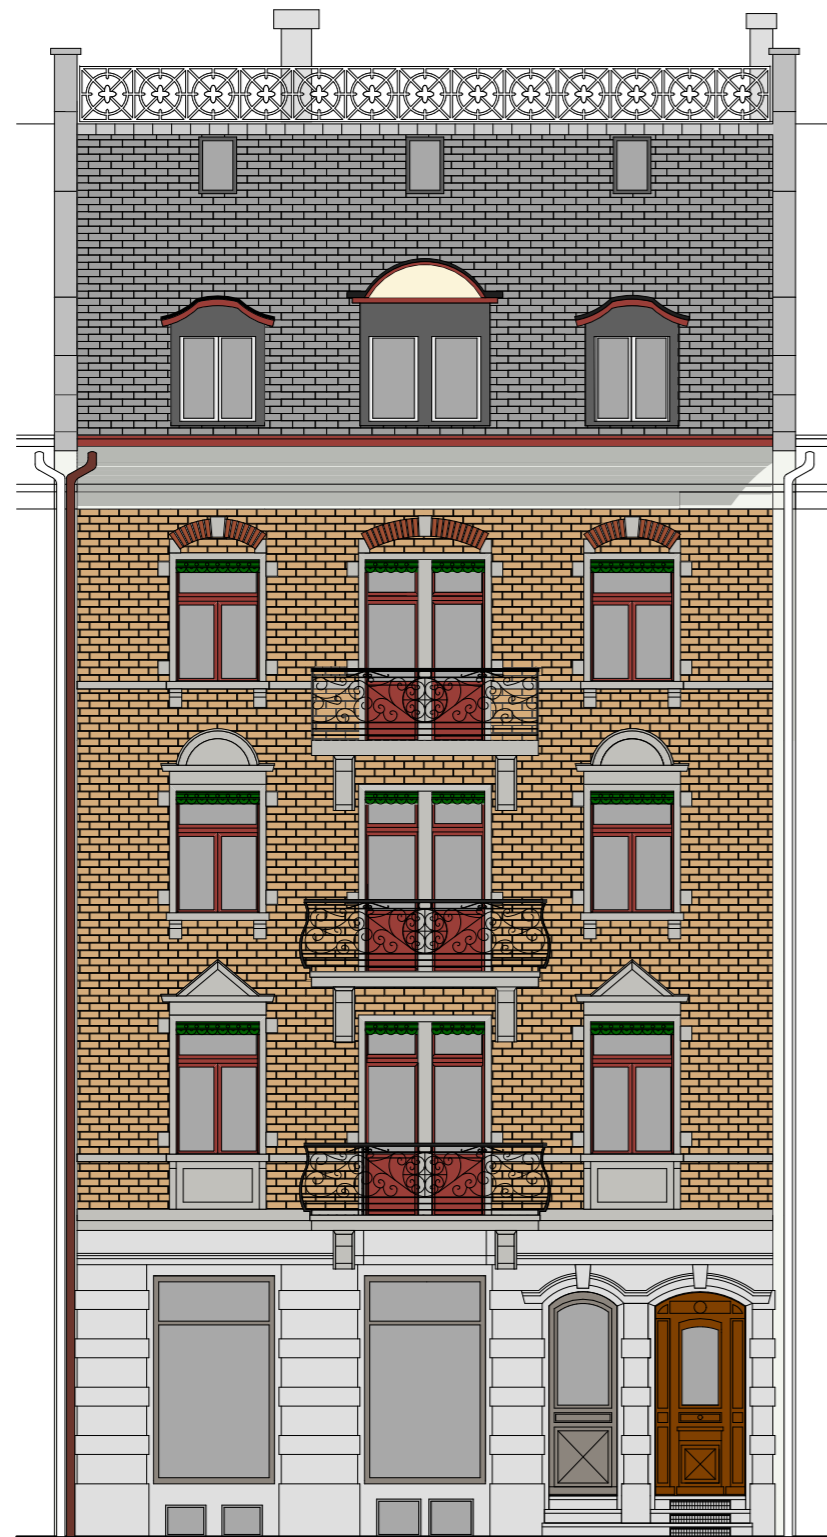
Ostfassade Schaffhauserstrasse

- 3-D Modell
- Fassade
  - Strassenfassade Ost
    - Gneissockel
    - Klinkerschild
    - Fensteranteil 27%
  - Hoffassade
    - Sockel in Zementputz
    - Kellenwurfputz
    - Fensteranteil 20%

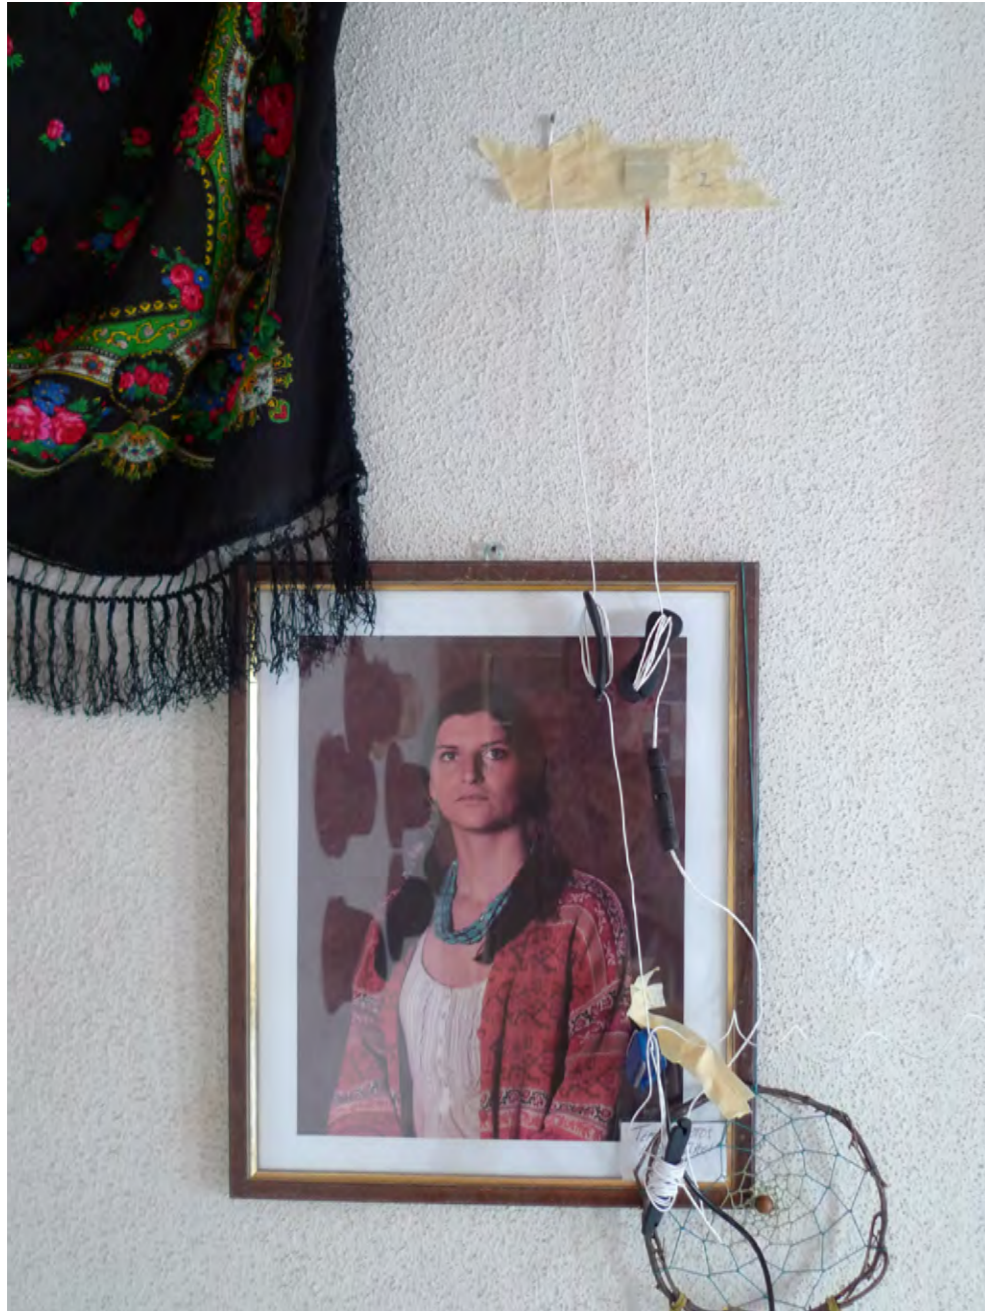
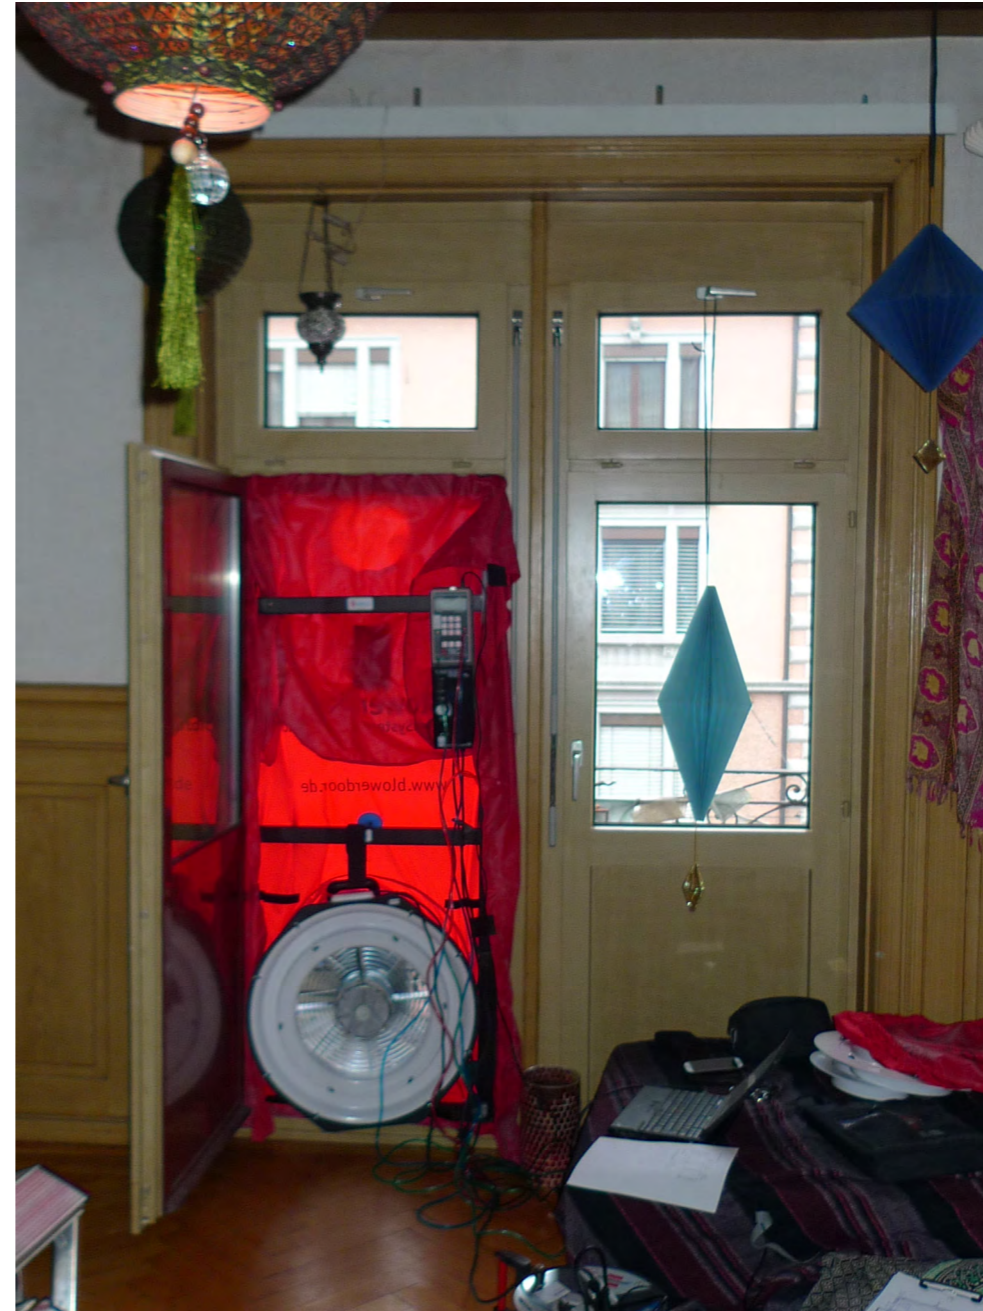
**ERHEBUNG ENERGIEVERBRAUCH UNSANIERT**  
Sanierung, Schaffhauserstrasse 435, 8050 Zürich

- Energieverbrauch
- Tracergas Messung
- U-Wert Messung
- Blower-Door-Test

Wohnung: **3.OG**  
Mieter: **ALEXANDER HEUZEROH**  
Belegung (Anzahl Personen): **3**  
Gaszähler Anlagennummer:  
Elektrozähler Anlagennummer:  
Warmwasser Küche:  Boiler /  Durchlauferhitzer  
Warmwasser Bad:  Boiler /  Durchlauferhitzer  
Anzahl Holzöfen: **1**  
Anzahl Elektroöfen: **3**

- Energieverbrauch Nutzer
- Schwankt um Faktor 3 (Nutzer)
- Infiltration
- Messung mit Tracer Gas
- Infiltrationsrate 0.4h<sup>-1</sup>
- U-Werte
- Dynamische Messung mit Sensor
- Strassenfassade: 0.87 W/m²K
- Hoffassade: 0.78 W/m²K
- Fenster: 2.48 W/m²K
- Dichtigkeit
- Messung mit Blower-Door
- Luftwechsel 10.6 (Neubau1.5)
- Schwachstellen
- Risse im Mauerwerk
- Fensteranschlüsse
- Kaminöfen
- Wohnungstüren

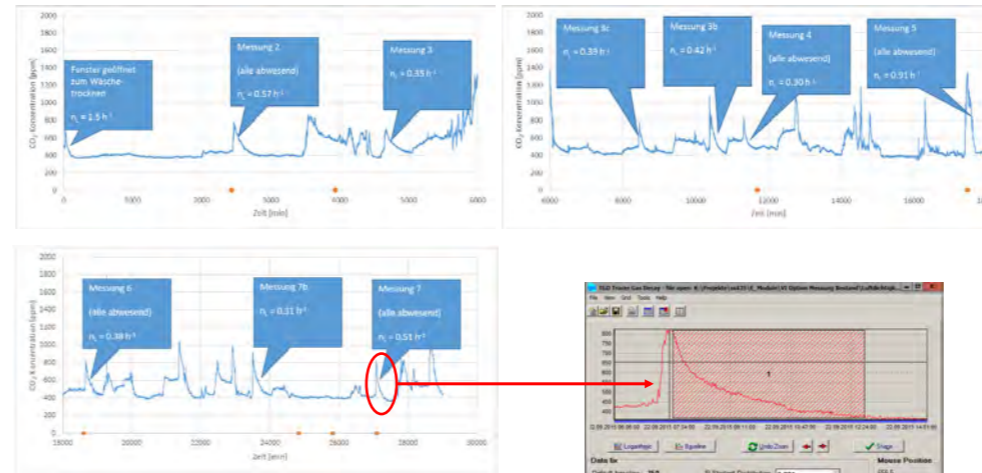
Messung der Infiltration: Auswertung

Verwendet: 0.4 h<sup>-1</sup> für Zonen, 1 h<sup>-1</sup> für Treppenhaus

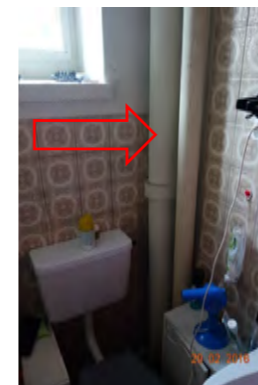
Ecke Steigzone mit grösserem Riss im Mauerwerk, Übertritt von Rauch ins Treppenhaus, Verteilung auch innerhalb Treppenpodest und Austritt im Treppenauge. Vom Bad trat auch wenig Rauch ins Bad der darüber liegenden Wohnung über.

Ecke Bad gegen Treppenhaus, massiver Mauerwerkrisse hinter der Steigzone

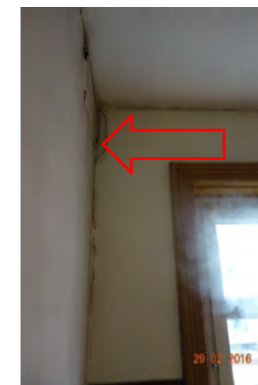
Ecke unter Treppenpodest gegen Wohnung, Raucheintritt bei Überdruck in der Wohnung 2. OG

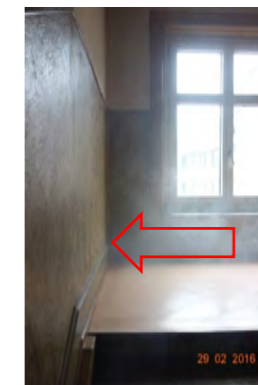
Ecke über Treppenpodest gegen Wohnung, Raucheintritt bei Überdruck in der Wohnung 2. OG

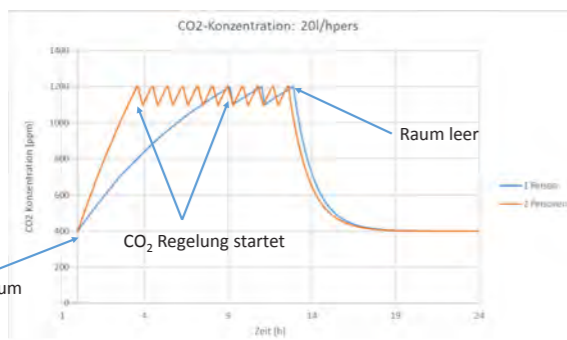
## CO<sub>2</sub> Konzentration

Erste Lüftung nach 9h (1 Person) bzw. 3.5h (2 Personen)

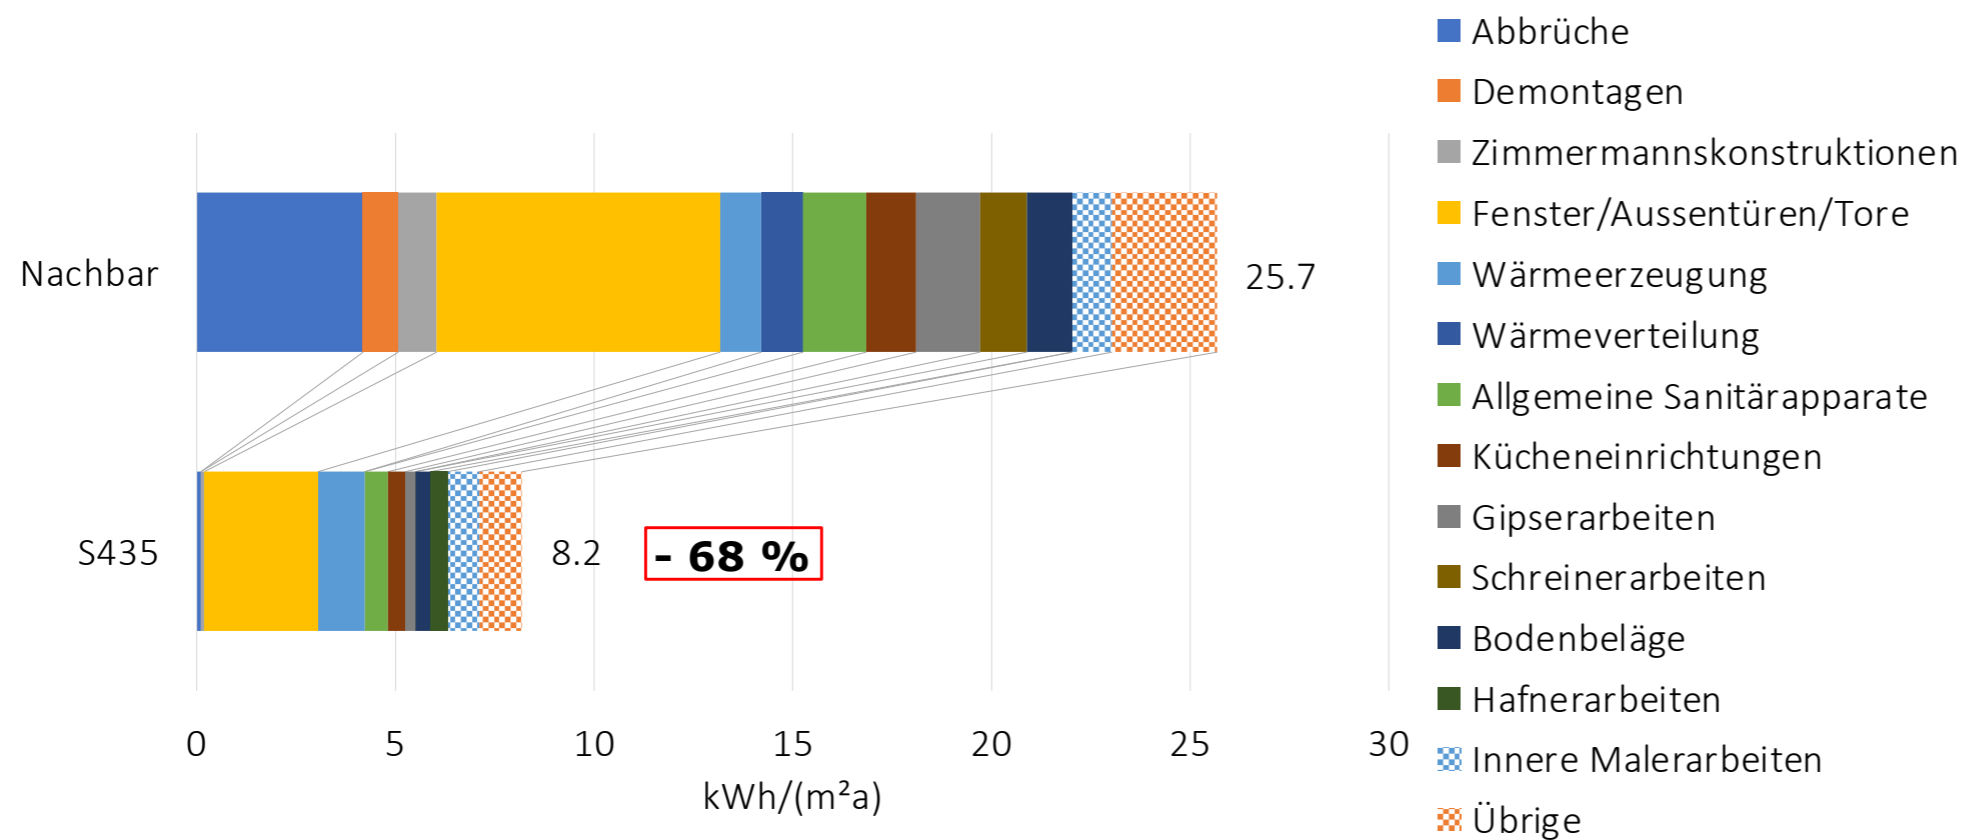
## Resultate: Graue Energie

- Teil B - kWh
  - Graue Energie in kWh
  - Vergleich Nachbarhaus

->  $\Delta$  17.5 kWh/m<sup>2</sup>a

-> 3.1-facher Verbrauch

Die graue Energie bezeichnet die gesamte Menge an nicht erneuerbarer Primärenergie (PEne) in Baustoffen, Bauteilen und Gebäuden, die für alle vorgelagerten Prozesse und die Entsorgung erforderlich ist. Die Abschreibung der Grauen Energie wird über die Lebensdauer der Bauteile berechnet (SIA MB 2032).

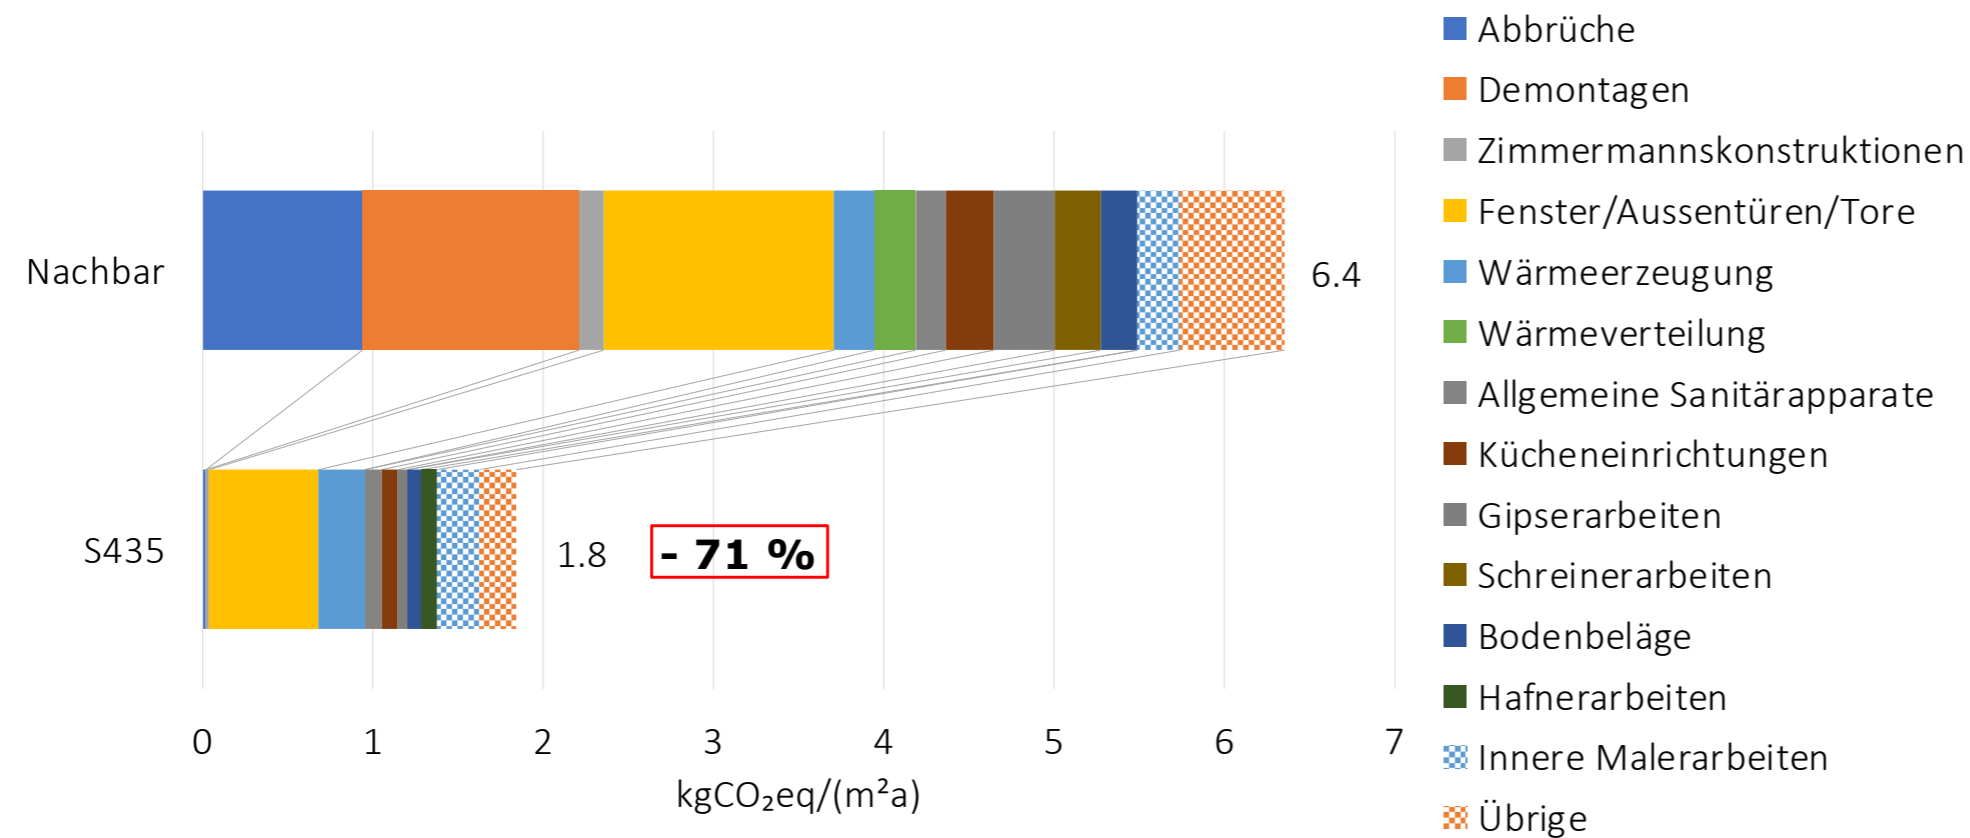
## Resultate: Graue THG-Emissionen

- Teil B - THG
  - Graue Energie in THG
  - Vergleich Nachbarhaus

->  $\Delta$  4.6 kgCO<sub>2</sub>eq/m<sup>2</sup>a  
 -> 3.6-fache Emission

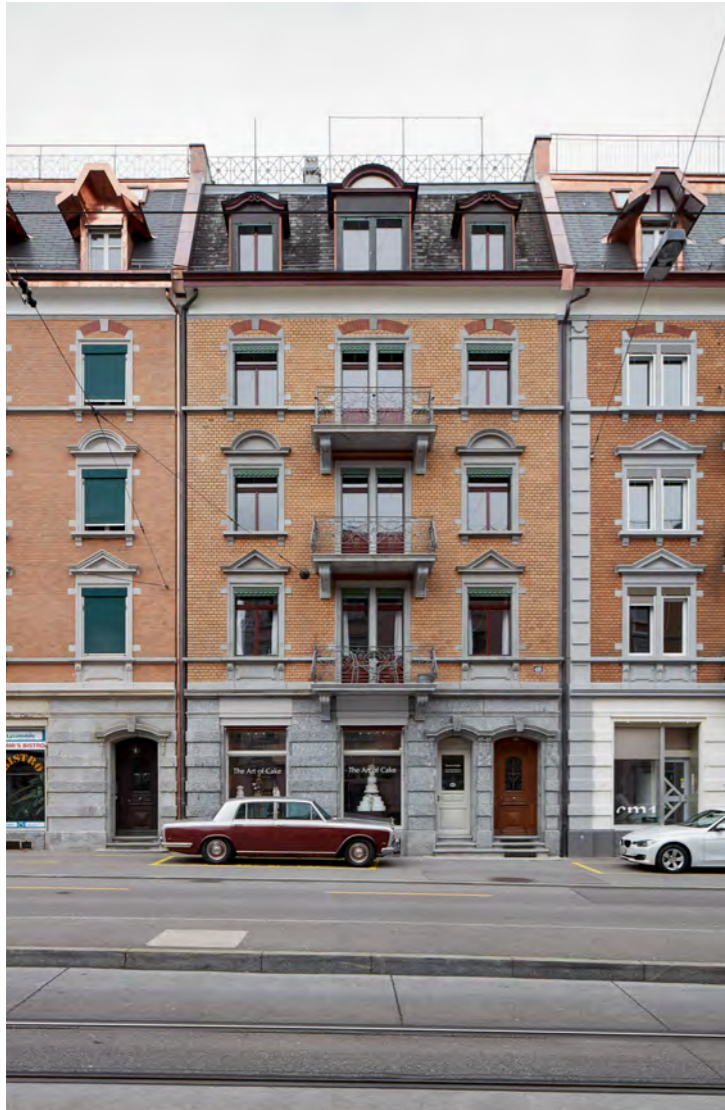
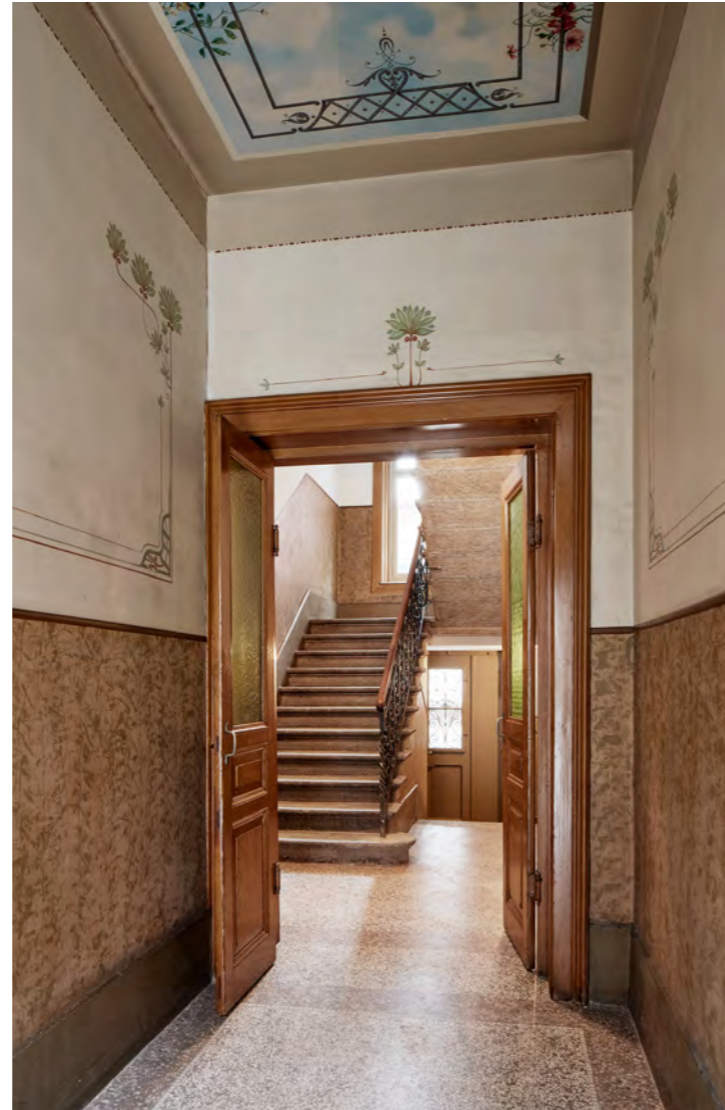
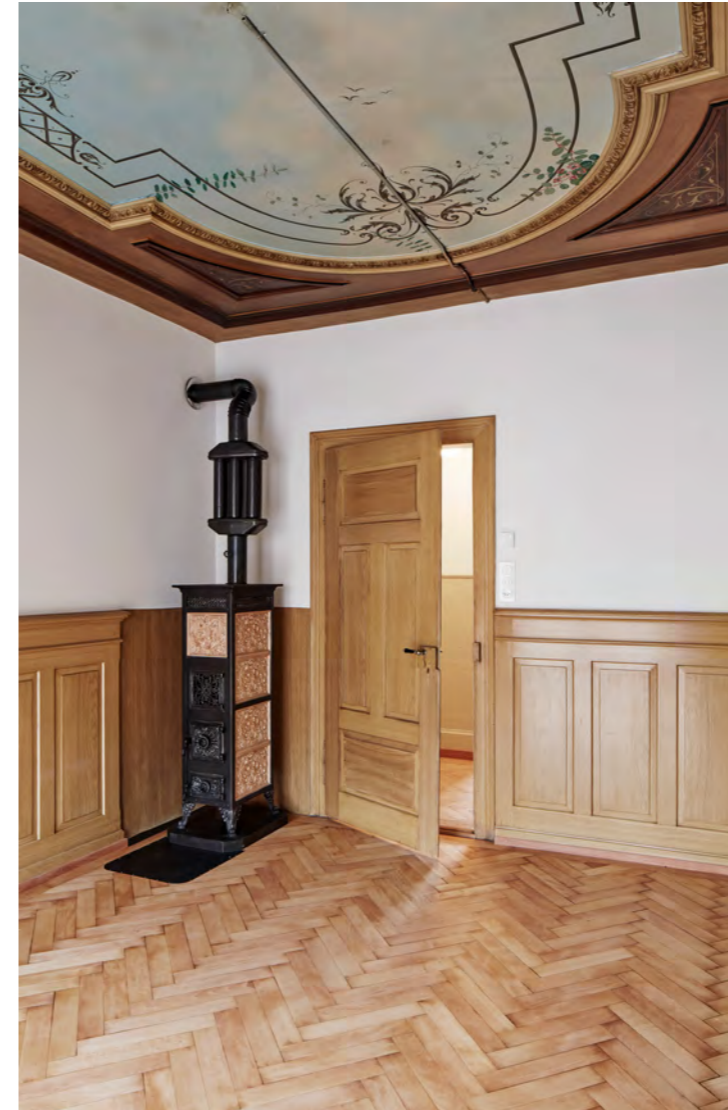
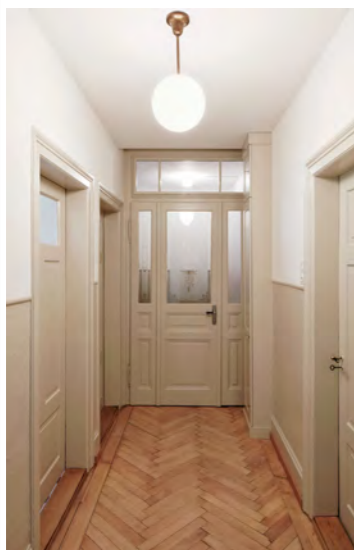
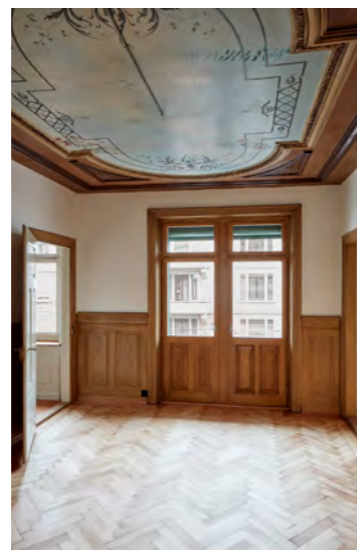
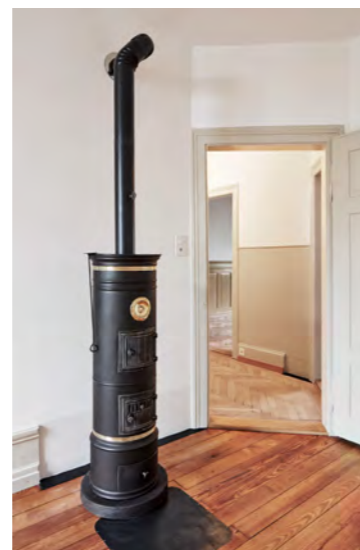
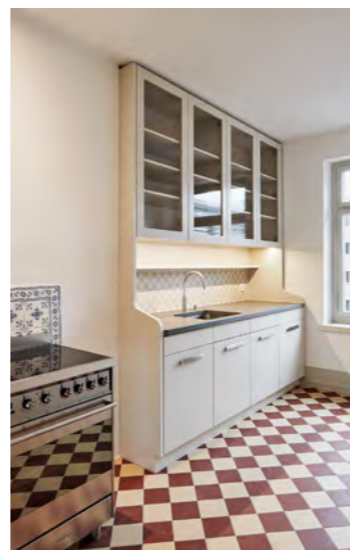
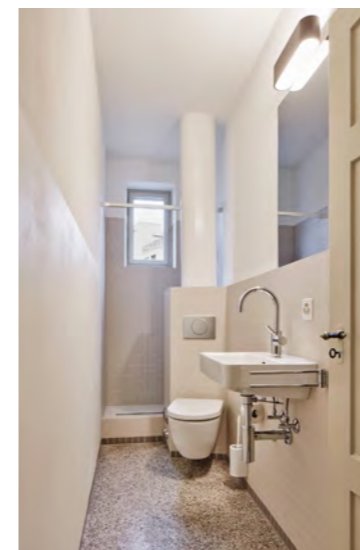
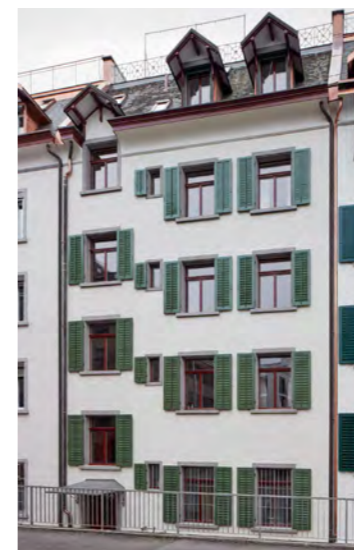
## Bilder 2018

- Hochwertige Adresse
- Eingangshalle
- Salon mit Heizung
- Diele
- Salon mit Deckenbild
- Schlafzimmer mit Heizung
- Küche mit Buffet
- Bad mit Dusche
- Schlichte Hoffassade

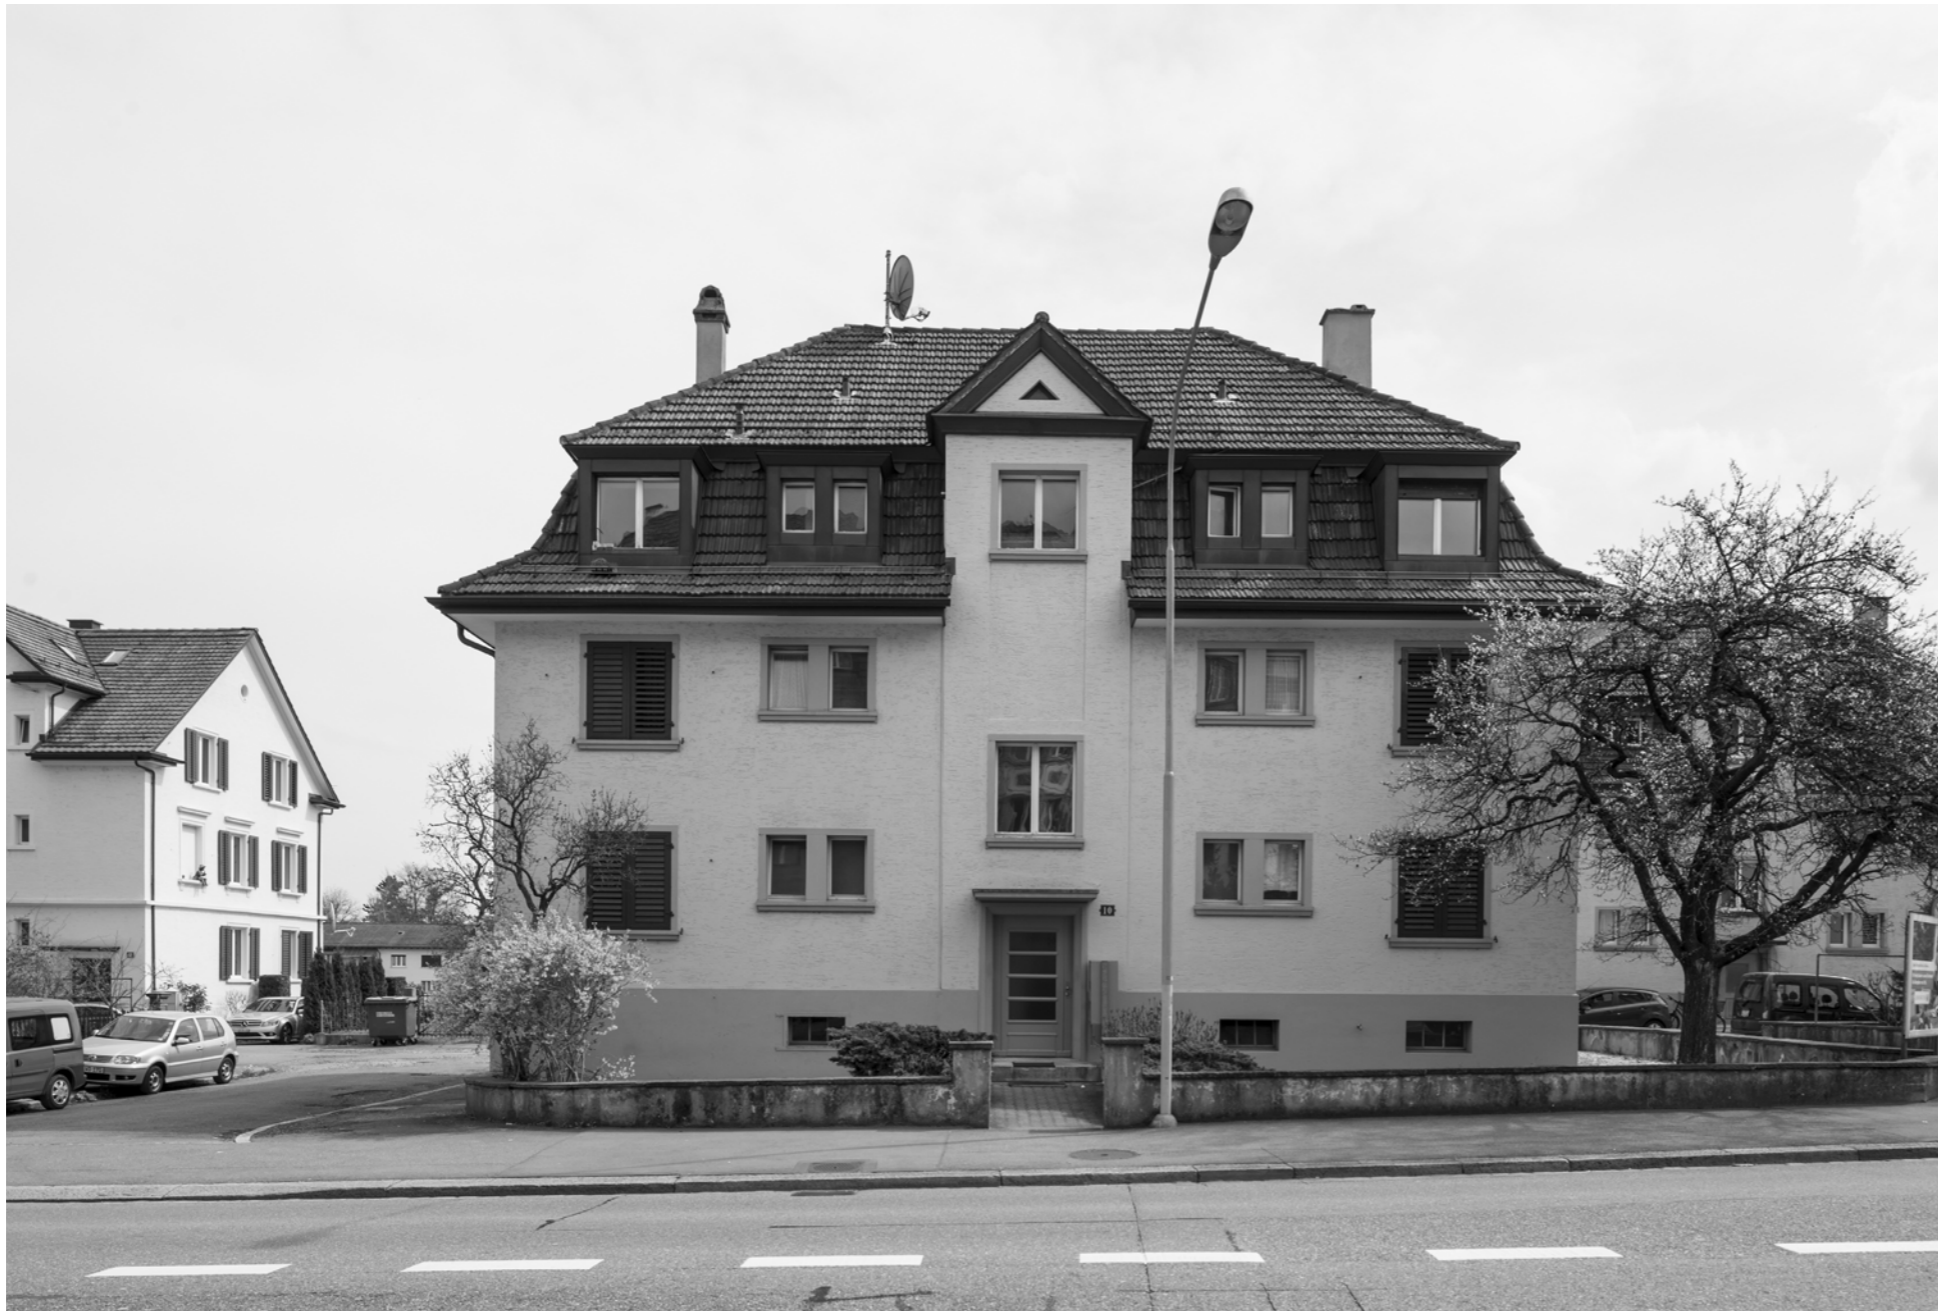
- Zürich Unterstrass
- Baujahr 1928
- Solitär
- Offene Bauweise
- Wohnhaus mit Werkstatt
- Einfache Adresse
- Massivbauweise

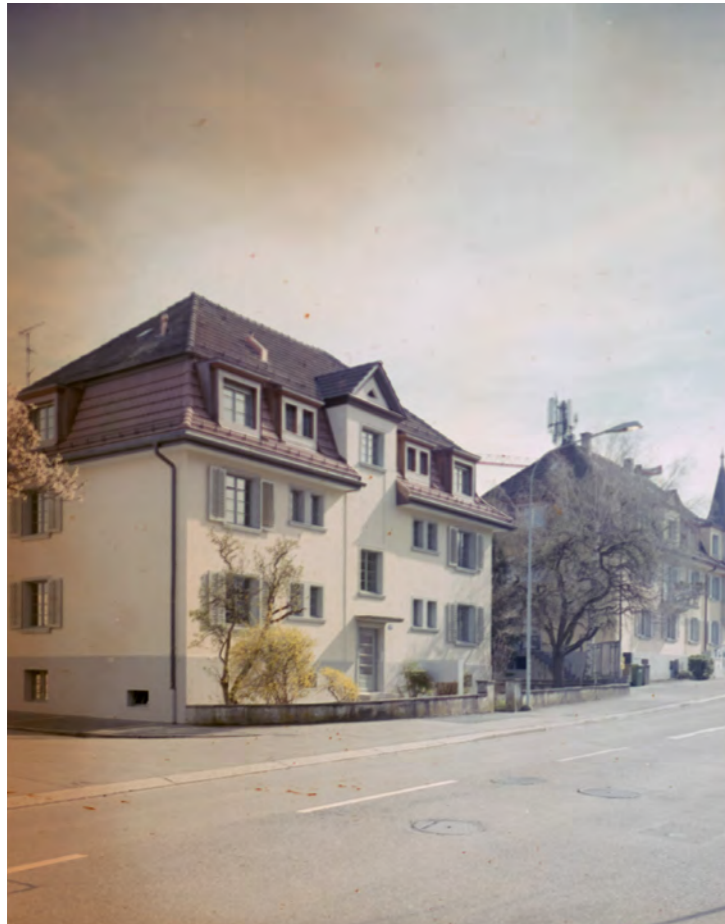
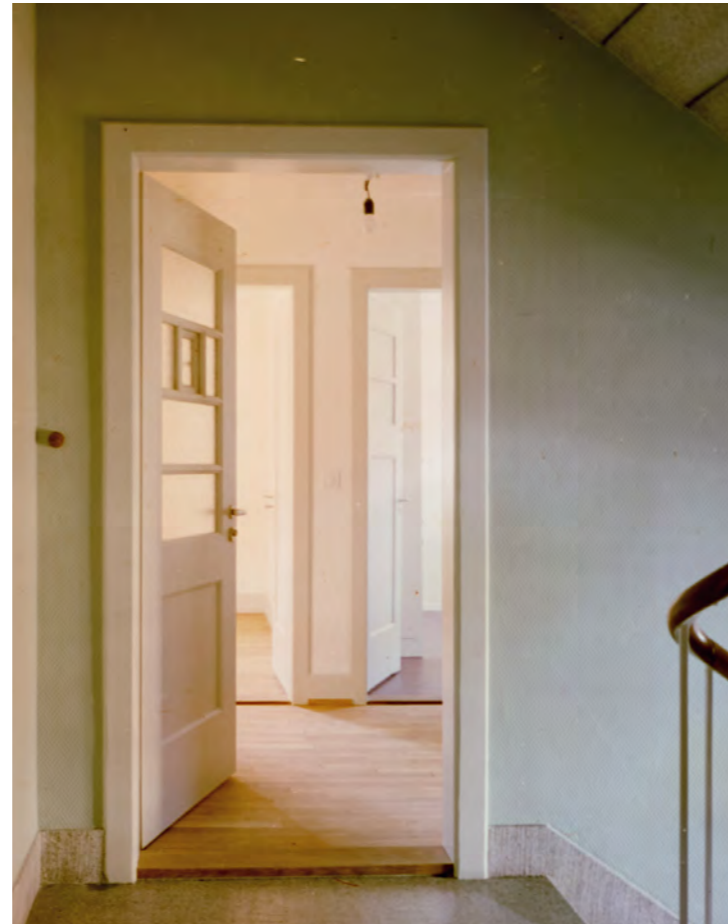
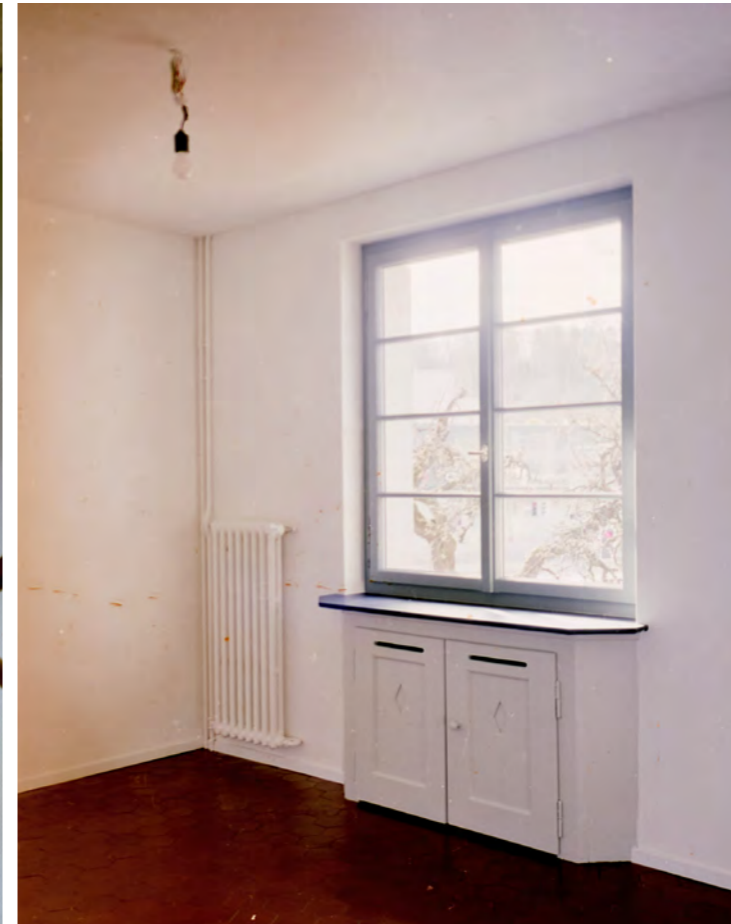
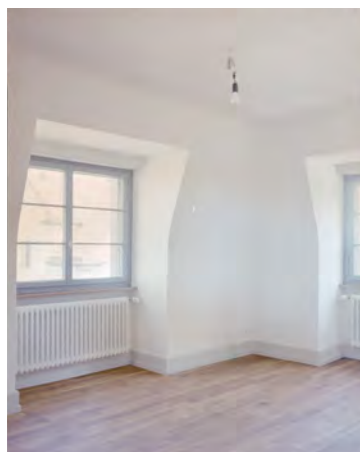
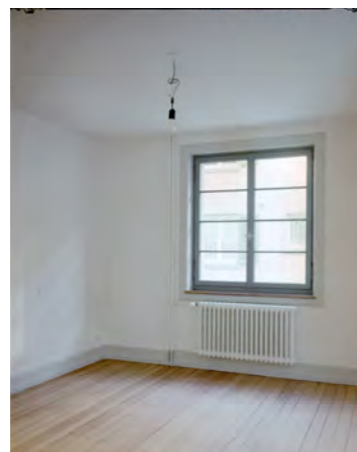
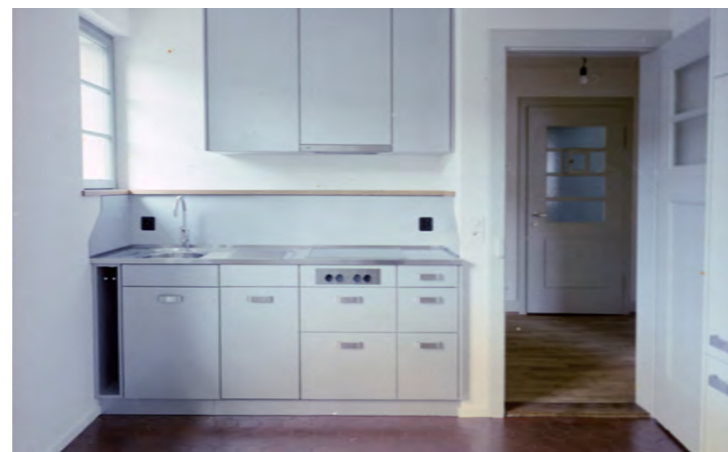
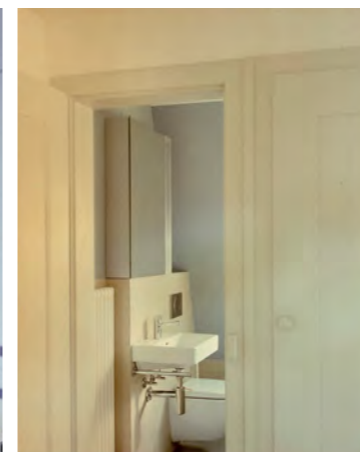
## Bilder 2024

- Erhalt des Ensembles
- Erhalt Fassaden Wurmputz
- Erhalt Kunststeintreppen
- Erhalt Wohnungstüren
- Erhalt Steinzeug & Schiefer
- Erhalt Massivholzböden
- Erhalt Gussradiatoren
- Erhalt CNS Spülen
- Kompakte Bäder
- Begrenzte Plattenschilde
